# PALAZZO ZUCCARI

## ROMA

Restauro di dipinti murali  
della Sala del Disegno, della Sala Terrena  
e del Corridoio di Ercole

a cura di EURESARTE s.r.l. Unipersonale  
Restauro e Conservazione Opere d'Arte

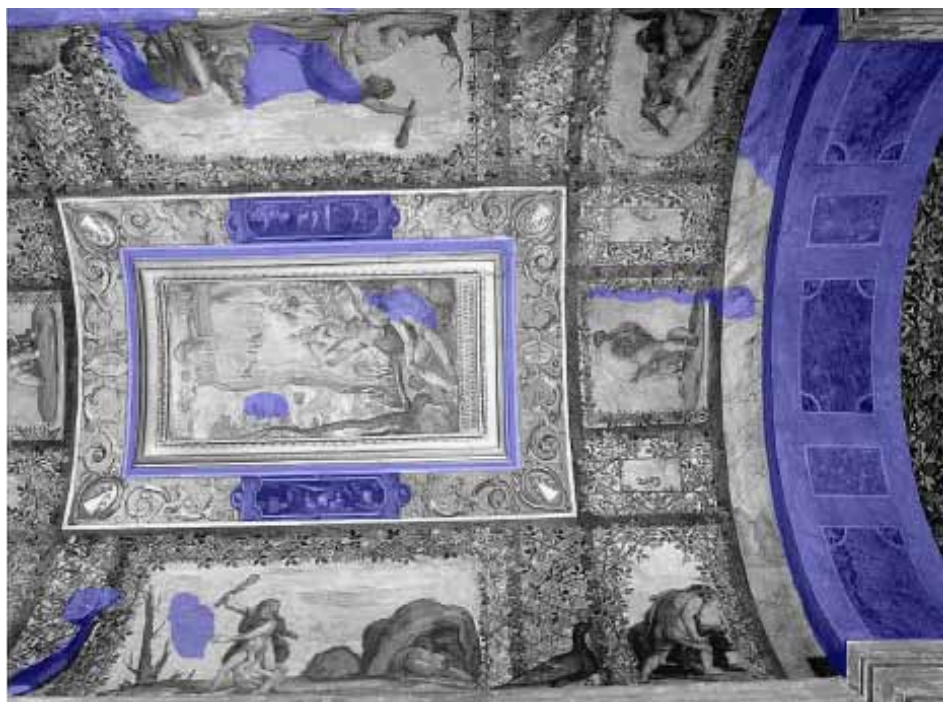
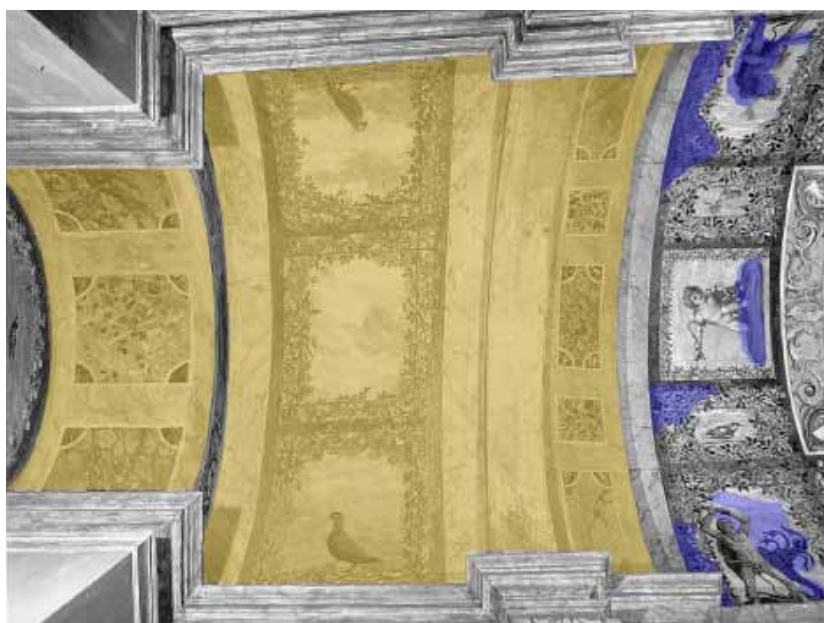
9, 10 e 11. Corridoio di Ercole  
mappatura dei fenomeni di  
degrado

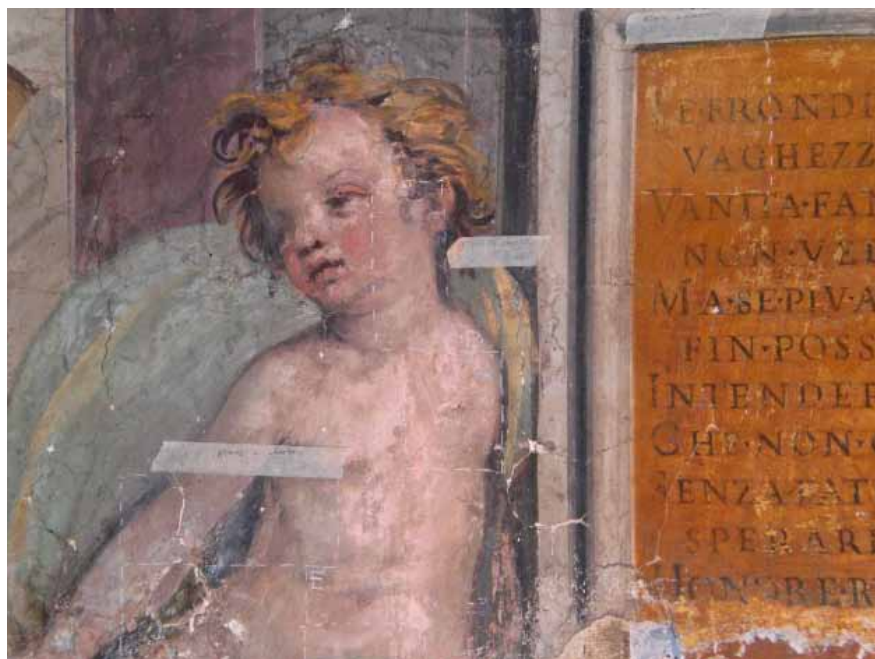
*Un'altra forma di degrado è rappresentata dall'ingrigimento dei valori cromatici, particolarmente evidente sugli incarnati delle figure...*

**8. Corridoio di Ercole**  
putto presente sopra la porta di accesso alla sala del Disegno in cui è particolarmente visibile il fenomeno dell'ingrigimento superficiale

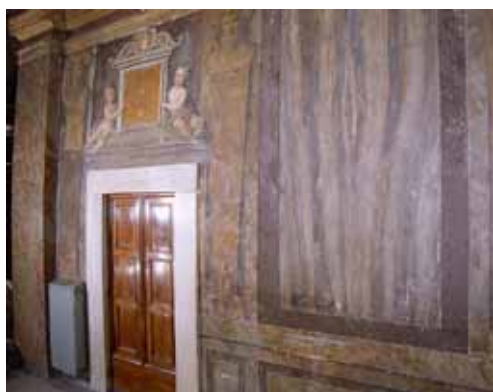
**16. Corridoio di Ercole**  
decorazione con tecnica a secco

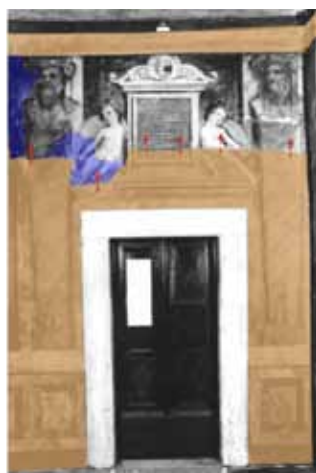
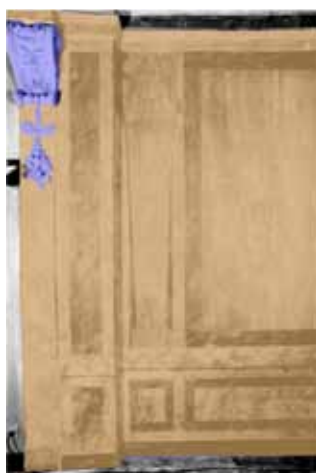
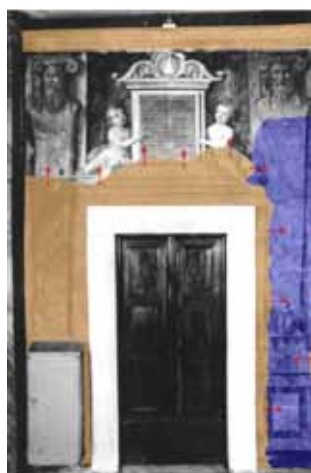
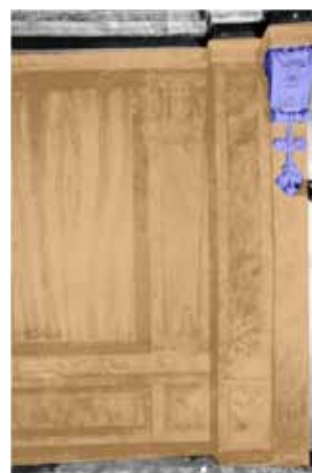
12, 13, 14 e 15. Corridoio di Ercole mappatura dei fenomeni di degrado

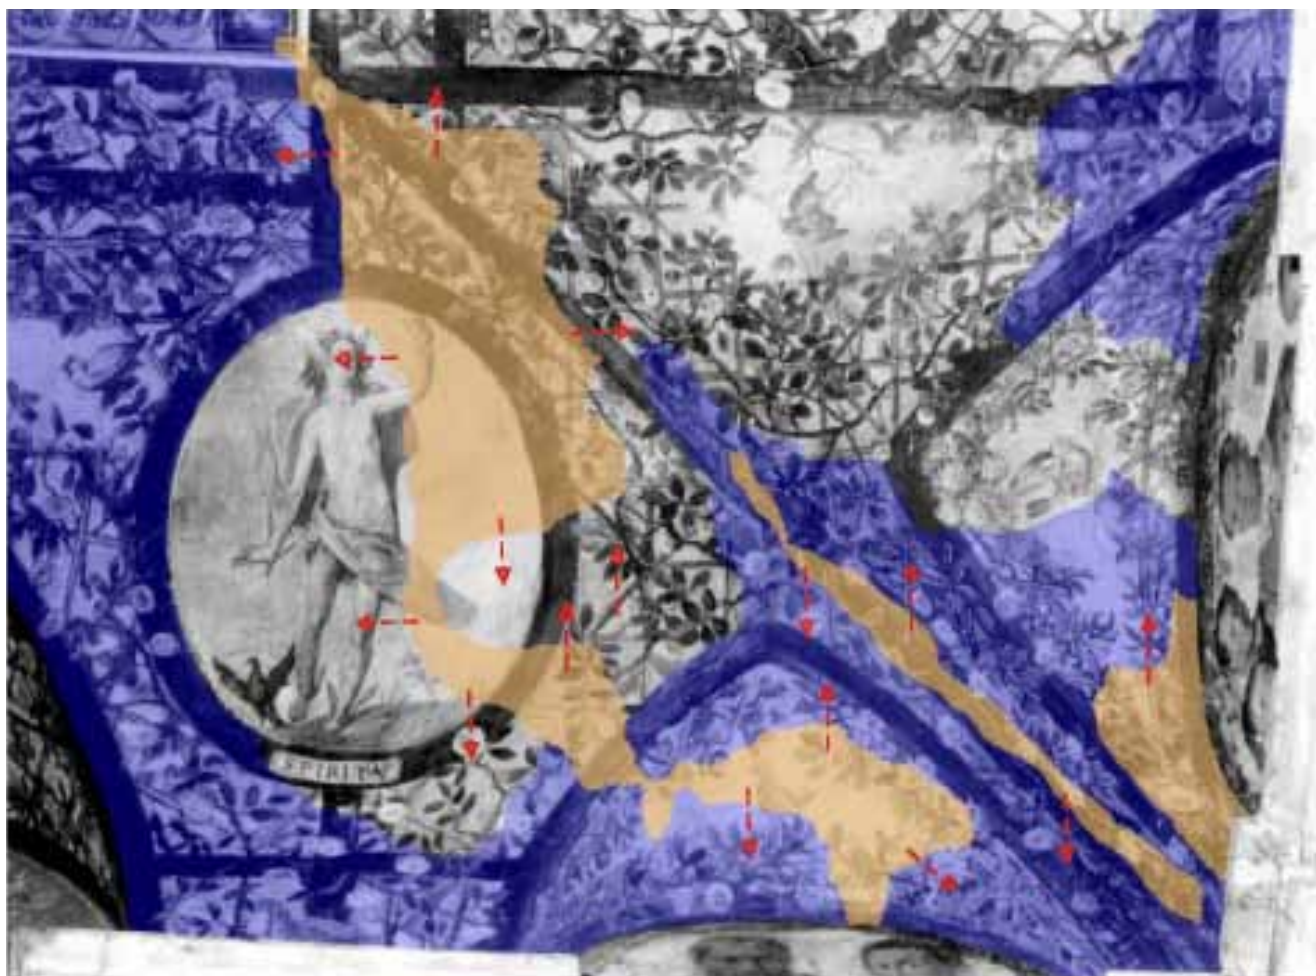
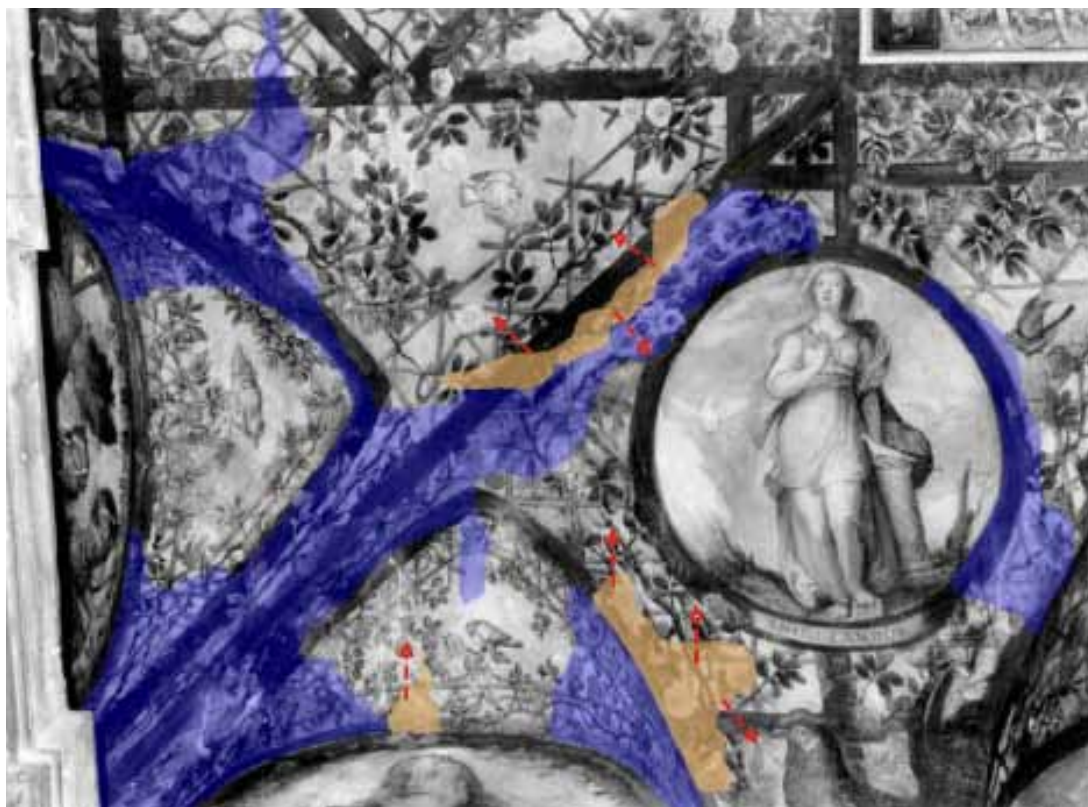
19 e 20. Sala Terrena  
mappatura dei fenomeni  
di degrado

ambiente sono presenti estese e profonde lesioni che hanno previsto, nel tempo, il ripetersi di interventi di risarcimento murario e degli intonaci di arriccio e finitura. Le tecniche ricostruttive e di reintegrazione cromatica adottate per i vecchi interventi di restauro sono configurabili in tre momenti distinti aventi analogie esecutive, totali o parziali, agli altri ambienti sopradescritti (immagini da 19 a 22).

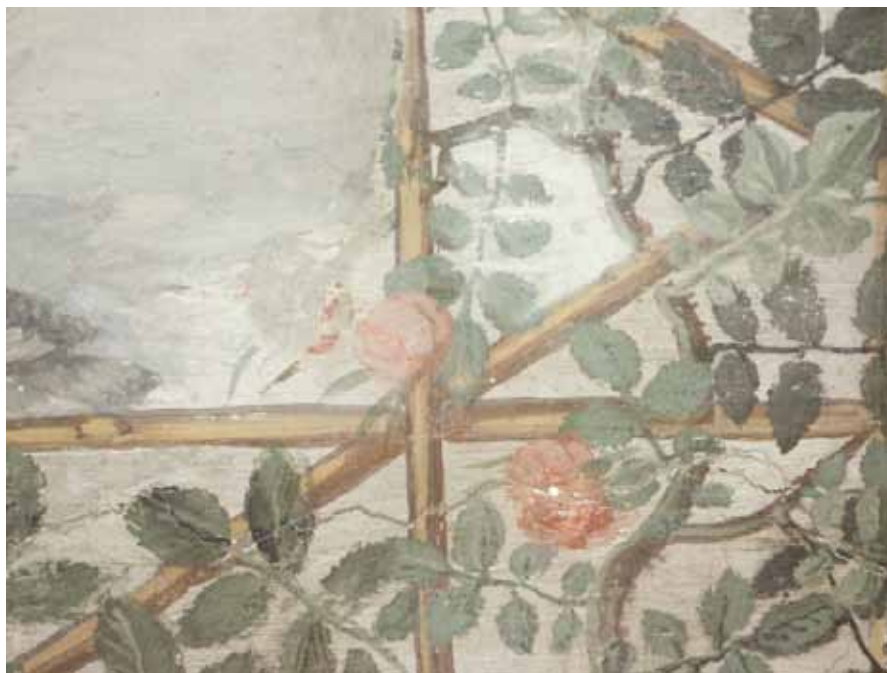
molti elementi floreali che invadevano l'interno dei riquadri con fondo ad imitazione del cielo (immagine 17).

**17. Corridoio di Ercole**  
*ridipinture del fondo cielo*

Durante i lavori di restauro si è ipotizzata la ridipintura di alcune parti a causa di una copiosa e prolungata percolazione d'acqua proveniente dal piano superiore forse non ancora completato dall'artista. A dimostrazione di questa tesi è la perdita di colore in corrispondenza delle cretture dell'intonaco con formazione di colature carbonatiche o erosioni del film pittorico. Sul riquadro centrale del lato destro sono presenti delle estese abrasioni e perdita di colore dovute dalla manifestazione di vecchie efflorescenze saline causate dalla migrazione dei sali durante l'essiccazione della malta. Con l'intento di consolidare e ravvivare le superfici della volte e delle pareti è stato applicato a pennello un protettivo consolidante di origine vinilica che ha conferito alle colorazioni un aspetto grigiastro risultato irreversibile con i solventi attualmente indicati per la solubilizzazione di questi materiali.

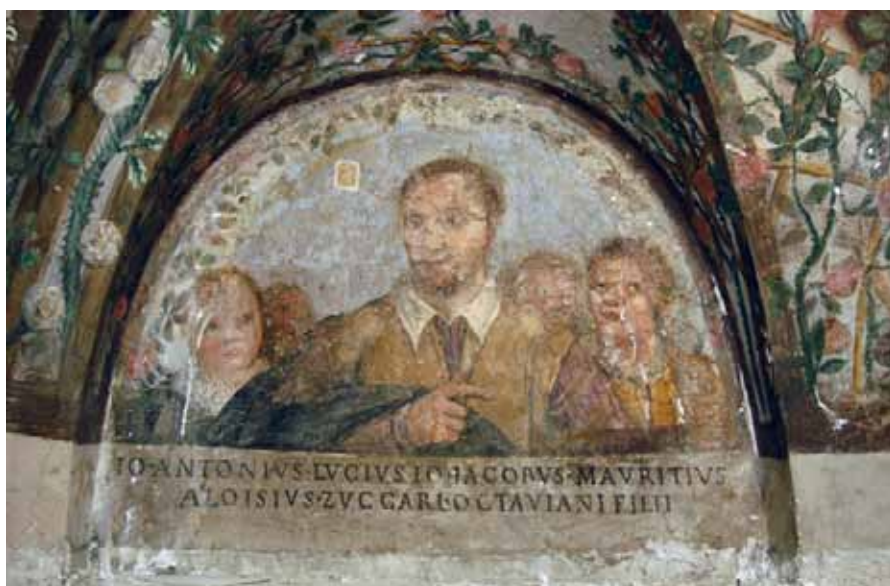
**18. Sala Terrena**  
*danni provocati, nella lunetta in cui sono raffigurati i figli di Ottaviano Zuccari, dalle vecchie infiltrazioni d'acqua*

Passando alla Sala Terrena si incontra nuovamente una superficie dipinta estremamente compromessa da vecchie infiltrazioni d'acqua e da cadute d'intonaco diffuse su una buona parte della volta. La presenza di una cospicua quantità d'acqua, protratta per un discreto tempo, ha generato rigonfiamenti e cadute di intonaco, fuoriuscita dei sali solubili con conseguente perdita dei film pittorici in zone concentrate della volta in esame. La maggiore manifestazione di questi fenomeni degenerativi è individuata sul lato prospiciente all'ex giardino del palazzo, ed in particolare sulla lunetta di sinistra in cui sono raffigurati i figli di Ottaviano Zuccari. (immagine 18).

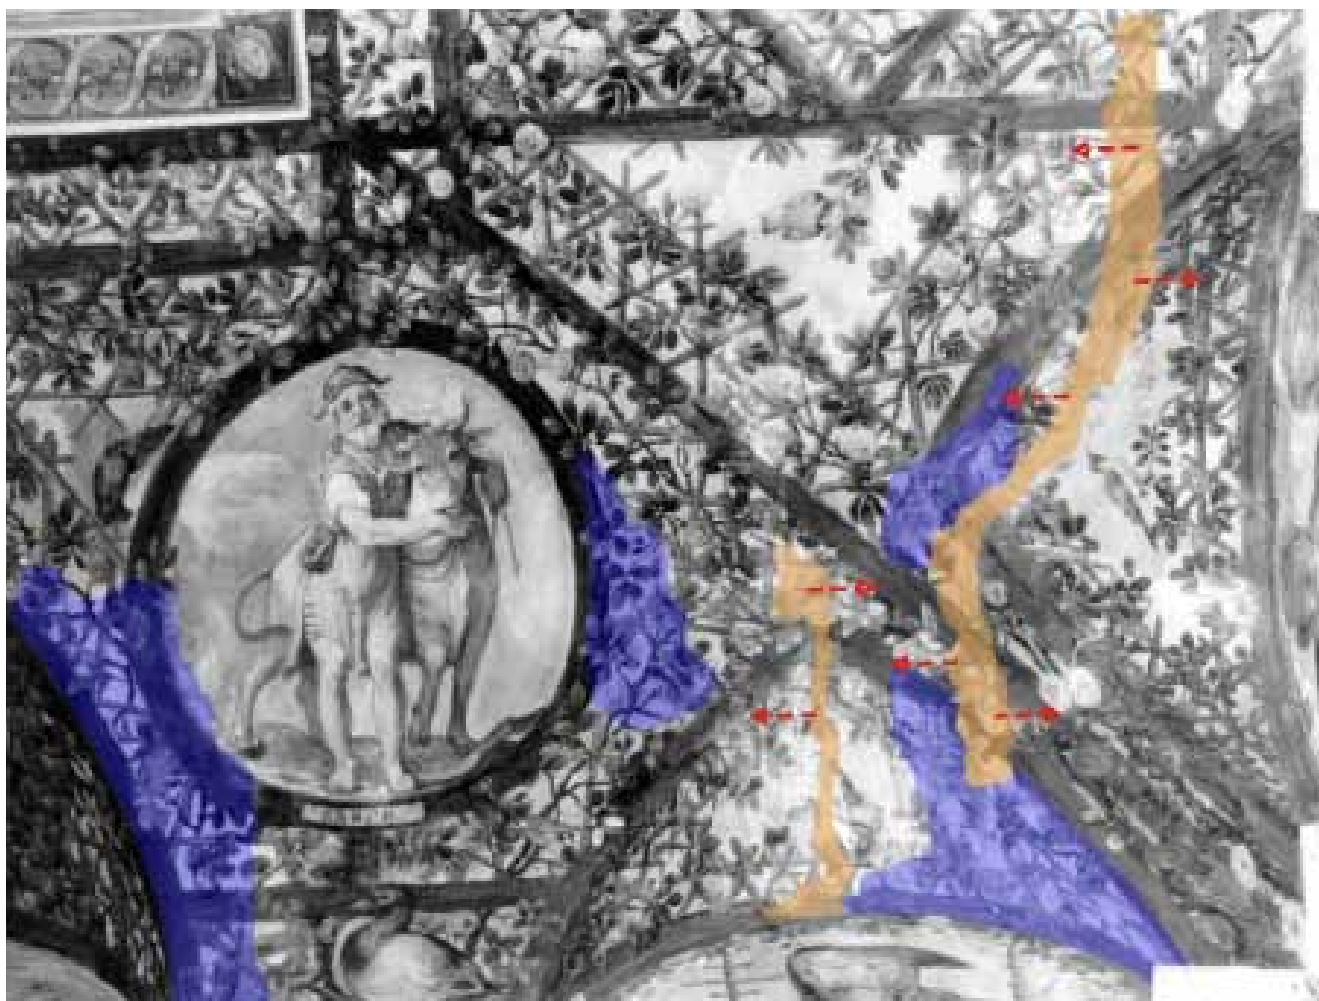
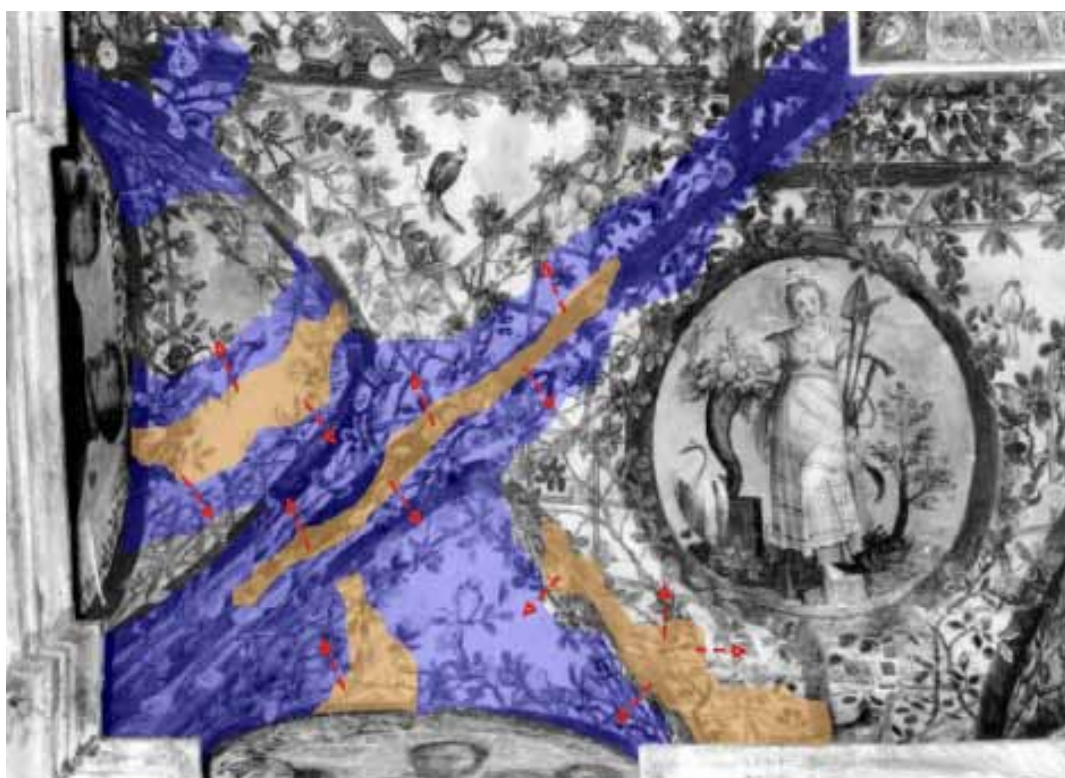
**21 e 22. Sala Terrena**  
*mappatura dei fenomeni  
di degrado*

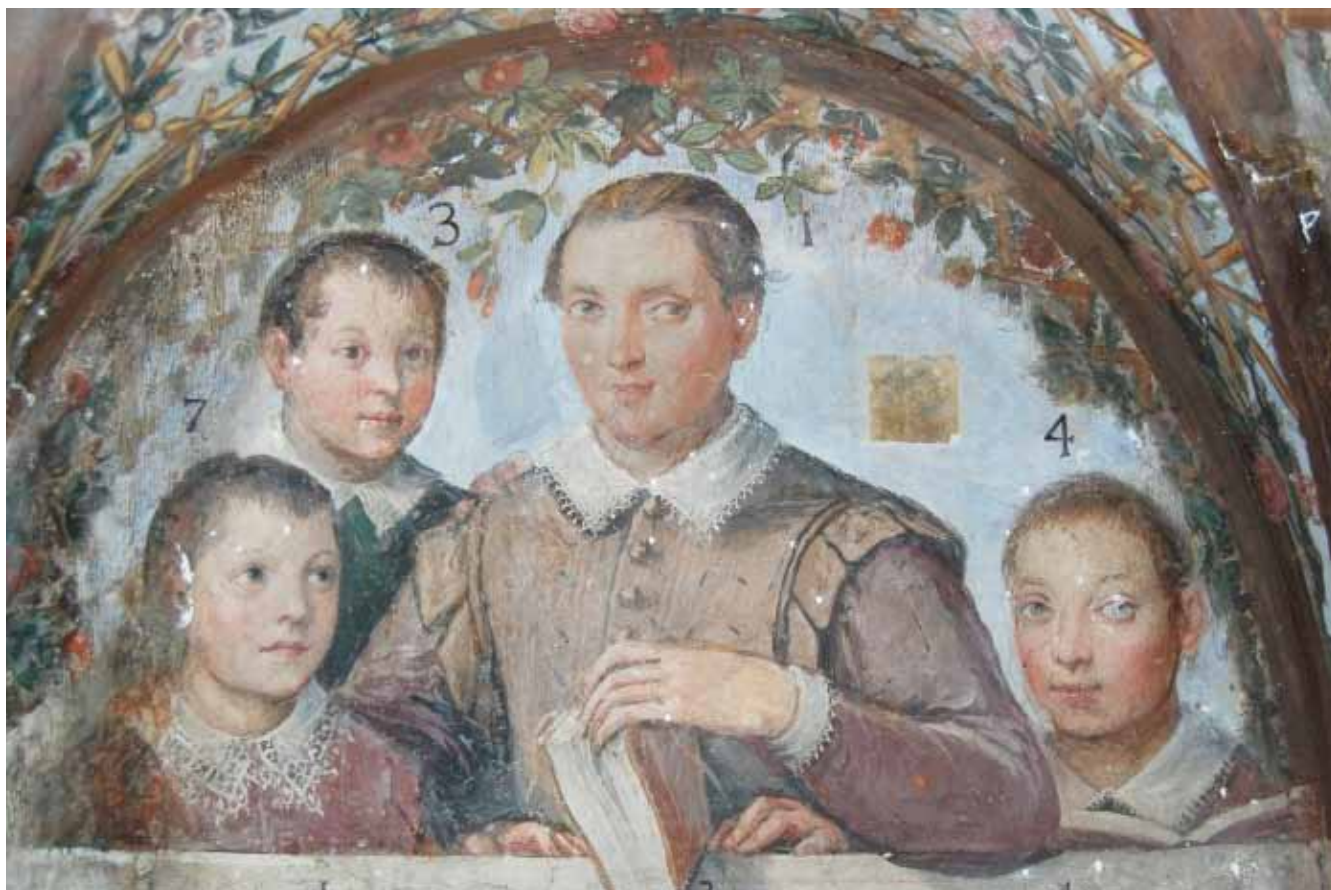
**23. Sala Terrena**  
vecchi tasselli di sporco  
lasciati durante l'ultimo  
intervento di restauro

testimonianza delle materie rimosse durante l'ultimo intervento (immagine 23). Il cornicione, presente all'imposta della volta, e le sottostanti pareti sono state oggetto di una reinterpretazione cromatica ed architettonica dell'ambiente. Durante i lavori di ristrutturazione eseguiti da Henriette Hertz, anche quest'ambiente ha subito alcune modifiche che hanno previsto l'occlusione delle varie nicchie presenti sulle pareti (immagine 24), l'apertura di porte sui lati brevi, il rifacimento o l'adattamento del cornicione alle nuove volumetrie delle pareti e la variazione di quota del piano di calpestio estesa a tutta l'area esaminata.

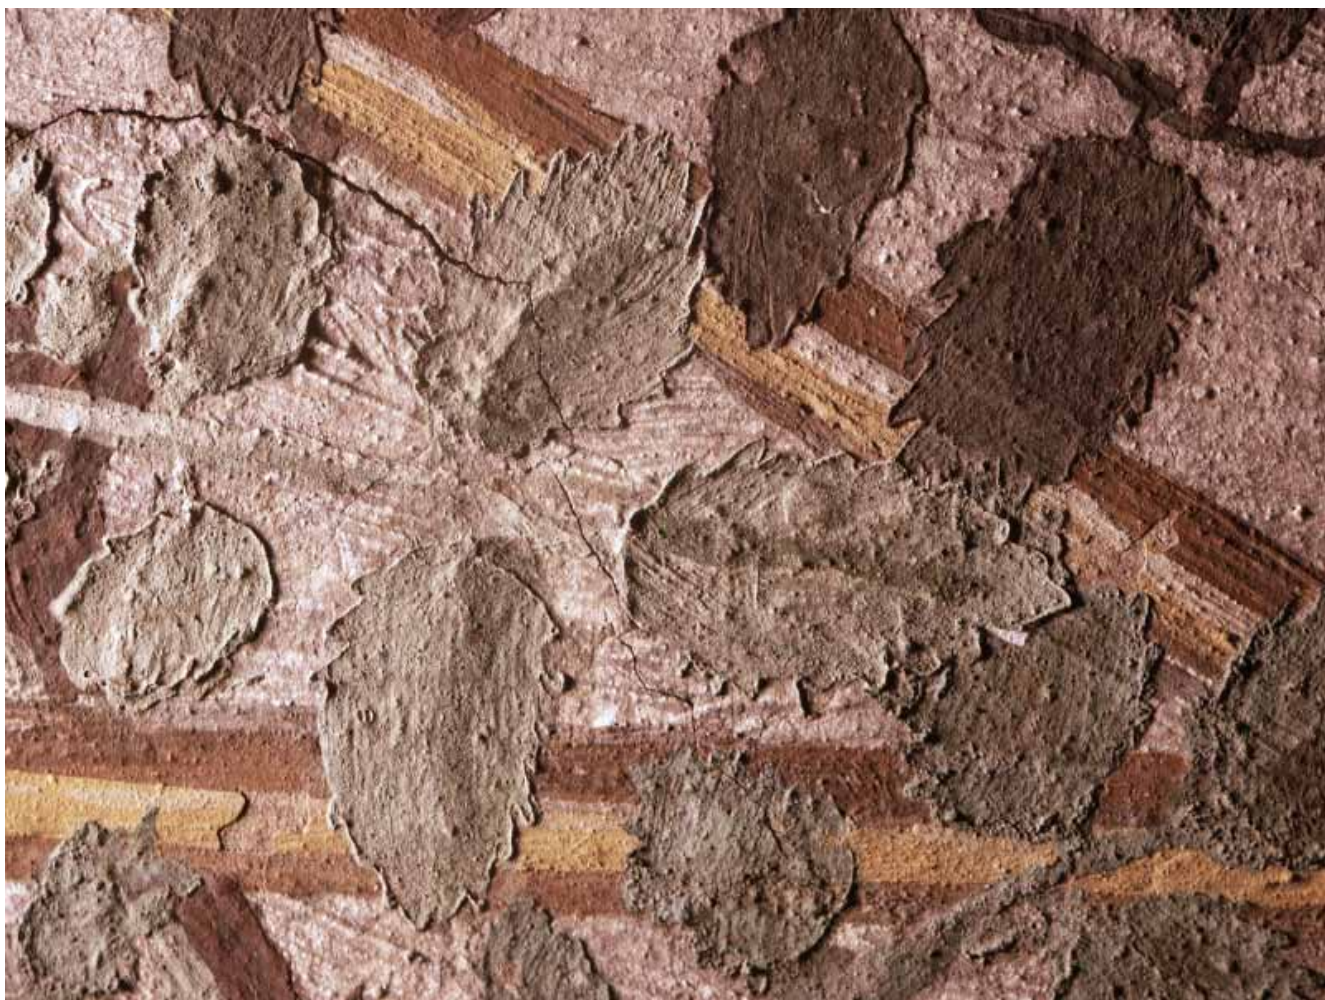
**40. Sala del Disegno**  
*tracce dei disegni preparatori  
ripensamento*

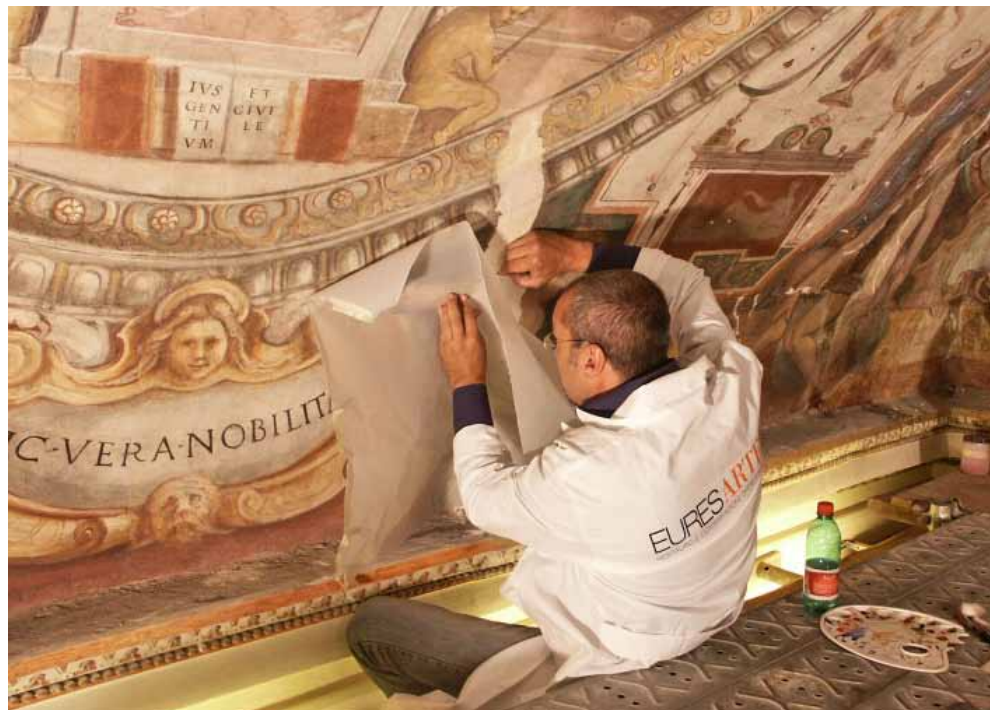
**48. Sala del Disegno**

*in alto a sinistra - pulitura di una vecchia reintegrazione debordante sull'originale*

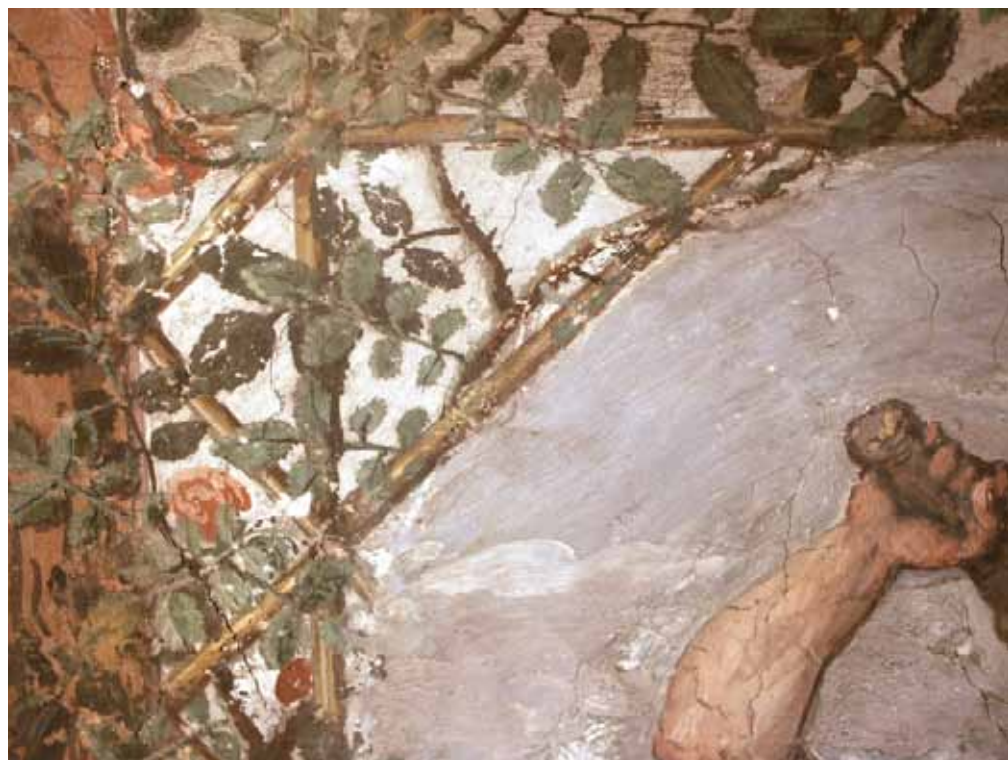
**80. Corridoio di Ercole**

particolare di un riquadro della volta in cui sono presenti le due stesure di colore ad imitazione del cielo. La stesura più intensa è riconducibile ad una ridipintura eseguita, probabilmente, in un momento vicino al momento esecutivo dell'opera. Le indagini diagnostiche hanno confermato la presenza di smaltino sia per lo strato più profondo che per la ridipintura.
