# PALAZZO ZUCCARI

## ROMA

Restauro di dipinti murali  
della Sala del Disegno, della Sala Terrena  
e del Corridoio di Ercole

a cura di EURESARTE s.r.l. Unipersonale  
Restauro e Conservazione Opere d'Arte

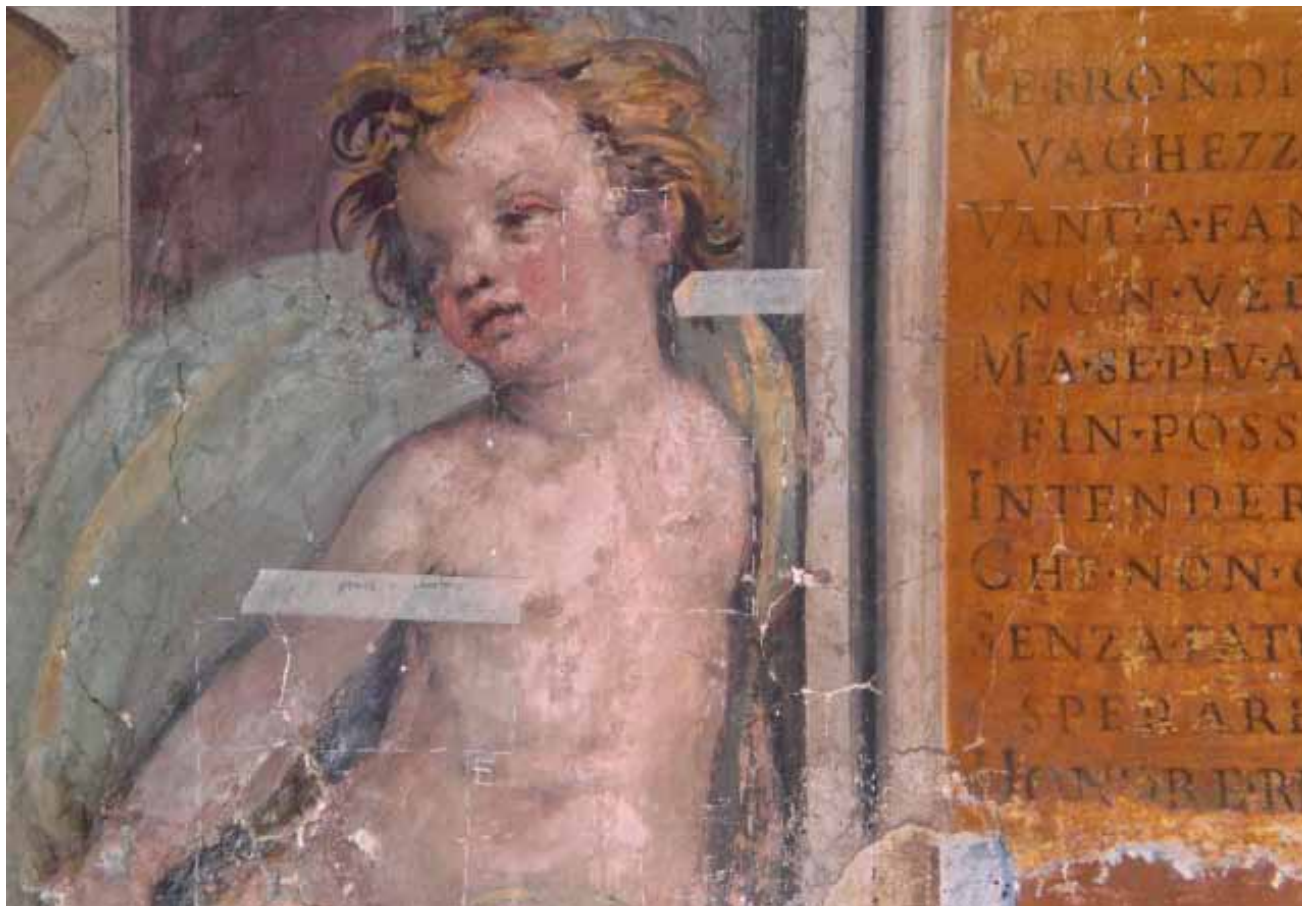
### 3. Corridoio di Ercole

*putto presente sopra la porta  
di accesso alla sala del Disegno  
Stato di conservazione - particolare*

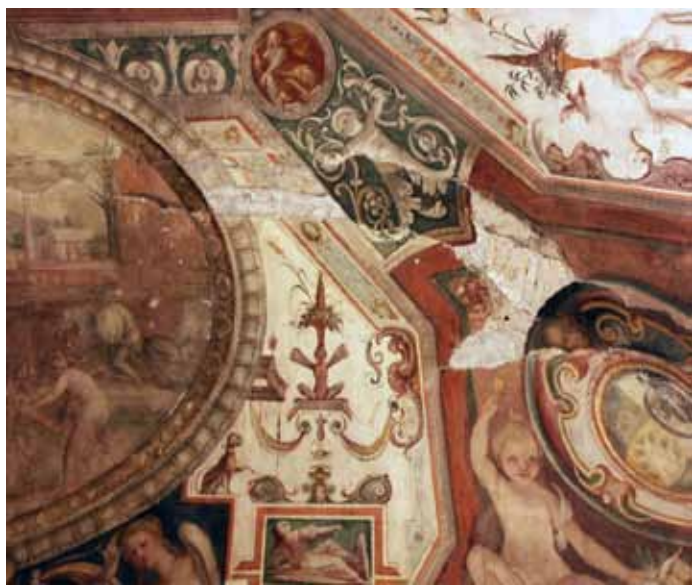
#### 5. Sala del Disegno

Queste problematiche strutturali sono state, in passato, risolte mediante un intervento ricostruttivo dell'apparecchiatura muraria con mattoni, inseriti nelle fratture e legati con malta a base di calce e pozzolana. Gli intonaci di finitura, eseguiti con medesimo impasto utilizzato per il risarcimento murario ma di granulometria più sottile, sono stati trattati superficialmente con olio, per consentirne la successiva reintegrazione ricostruttiva con pigmenti uniti allo stesso medium utilizzato per la preparazione (immagine 5).

Una vecchia reintegrazione di una lacuna eseguita con pigmenti uniti ad olio

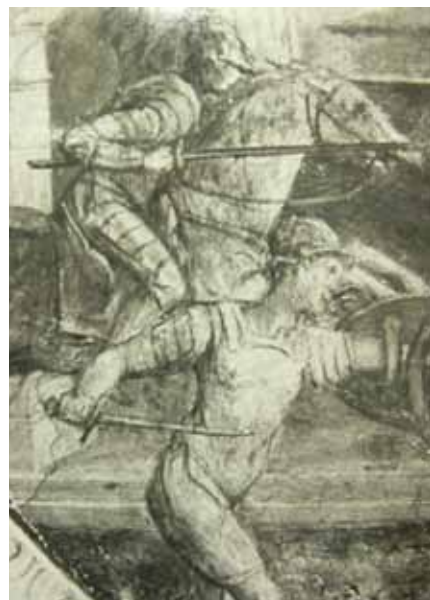
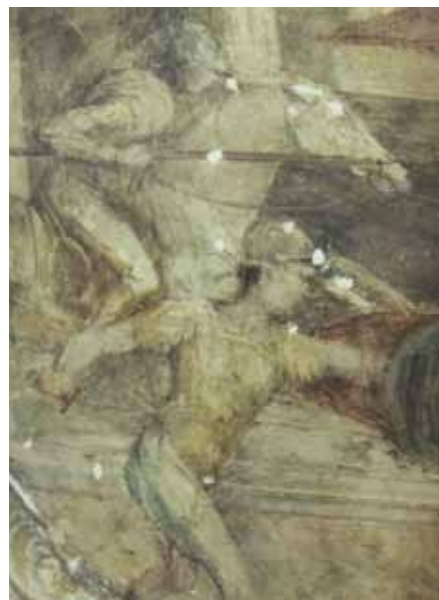
#### 6 e 7. Sala del Disegno

Immagine d'archivio in cui sono ancora visibili le finiture degli armigeri e relativo stato di conservazione prima dell'intervento

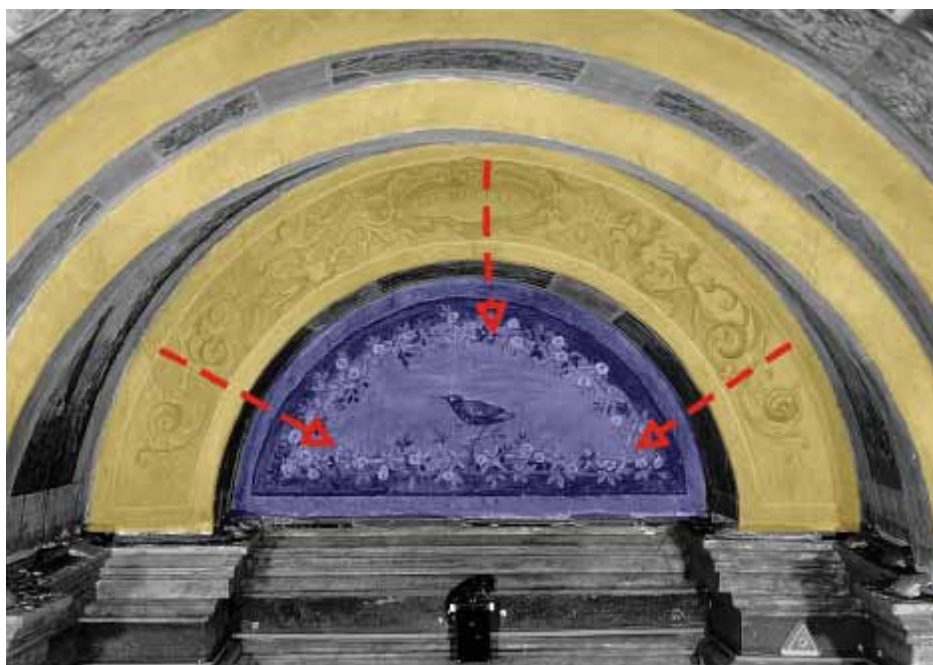
*Un'altra forma di degrado è rappresentata dall'ingrigimento dei valori cromatici, particolarmente evidente sugli incarnati delle figure...*

studio della documentazione fotografica d'archivio nella quale sono visibili molti dettagli compositivi risultati allo stato larvale durante la fase di lavoro iniziale. Un'altra forma di degrado è rappresentata dall'ingrigimento dei valori cromatici, particolarmente evidente sugli incarnati delle figure e sugli elementi con tonalità chiare, determinato dall'alterazione di prodotti vinilici (rilevamento diagnostico) applicati come consolidanti su tutta la superficie dipinta (immagine 8).

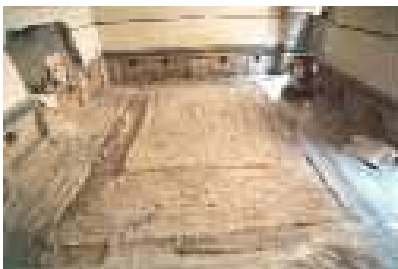
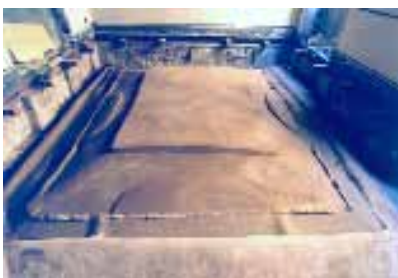
**26 e 27. Sala del Disegno**  
estradosso della volta prima e dopo  
il consolidamento e la successiva  
intonacatura con malta pozzolanica

- La sala del Disegno ha una volta a schifo costituita da quattro vele dotate di ovali realizzati ad incasso al centro delle stesse e da un centro volta di forma rettangolare anch'esso rientrato di circa 6 cm rispetto alle vele (immagine 25). La struttura è costruita con una fila di mattoni disposti a coltello impostati su una muratura perimetrale realizzata a sacco. Dall'ispezione estradosale è stato verificato lo spessore complessivo del cervello della volta che risulta avere un'altezza complessiva di 15 cm e del riquadro centrale, che essendo realizzato ad incasso, ha una superficie di contatto tra i mattoni del fondo centrale e quelli delle vele della volta di circa 6 cm (immagini 26 e 27).

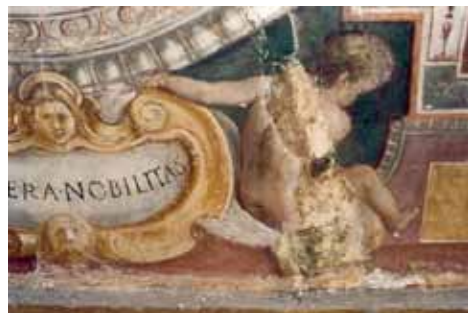
**48. Sala del Disegno**

*in alto a sinistra - pulitura di una vecchia reintegrazione debordante sull'originale*

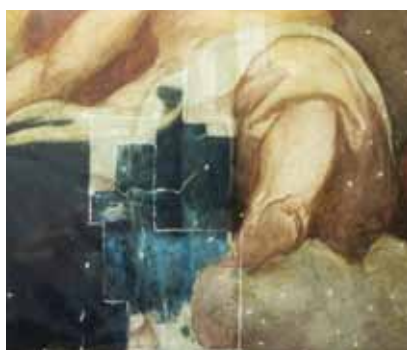
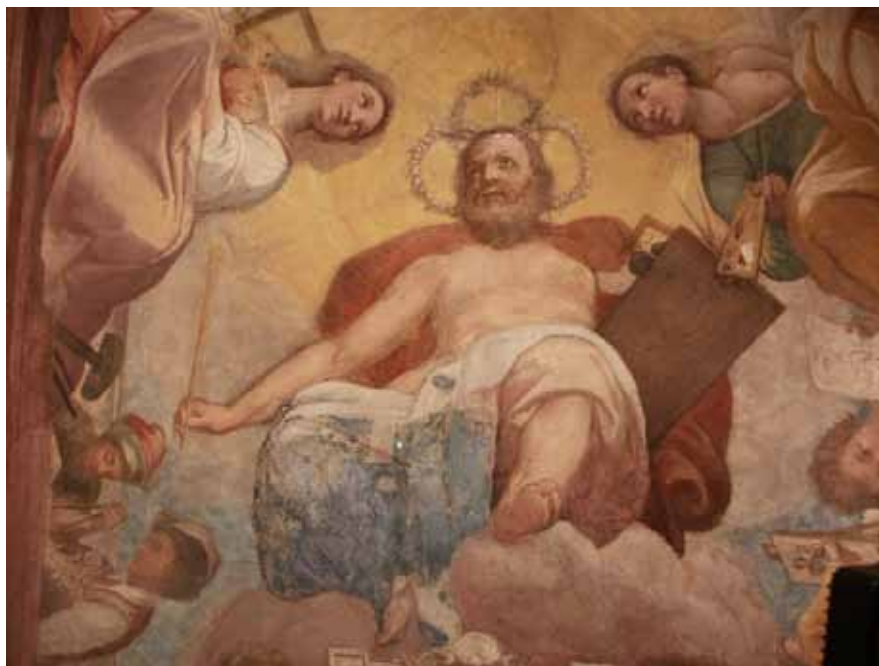
**46 e 47. Sala del Disegno**  
la rimozione delle ridipinture di colore blu ha permesso il recupero, seppur parziale, del manto originale realizzato con smaltino su una base eseguita ad affresco

- 1) **Rimozione di ridipinture riconducibili agli interventi precedenti.** Nel riquadro centrale è stato deciso di conservare il pigmento di colore azzurro del manto della figura maschile. Questa decisione è stata presa a seguito della lettura dei risultati delle indagini diagnostiche in cui è emersa la presenza di smaltino, un pigmento utilizzato sin dal XVI secolo. (immagini 46 e 47)

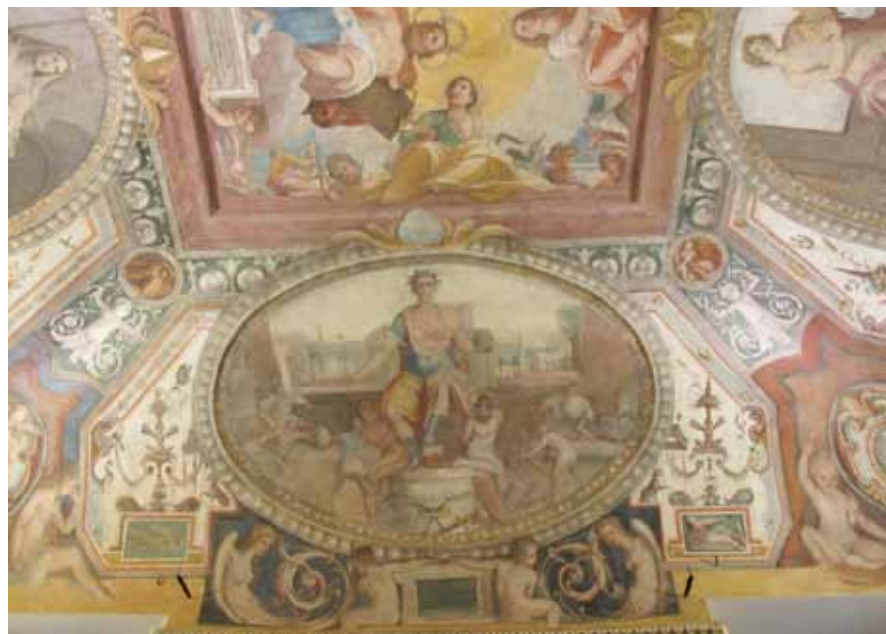
particolare di un riquadro della volta in cui sono presenti le due stesure di colore ad imitazione del cielo. La stesura più intensa è riconducibile ad una ridipintura eseguita, probabilmente, in un momento vicino al momento esecutivo dell'opera. Le indagini diagnostiche hanno confermato la presenza di smaltino sia per lo strato più profondo che per la ridipintura.

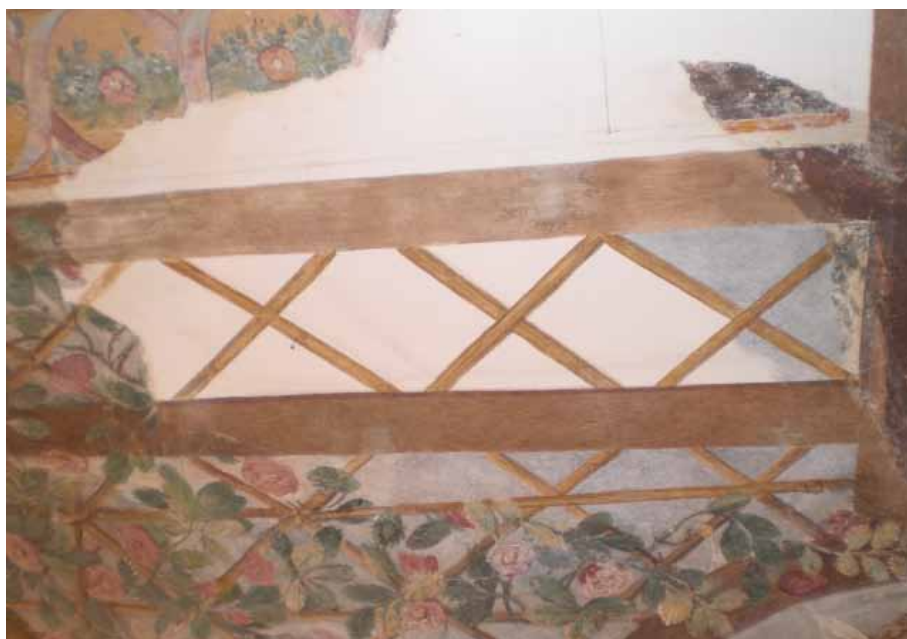
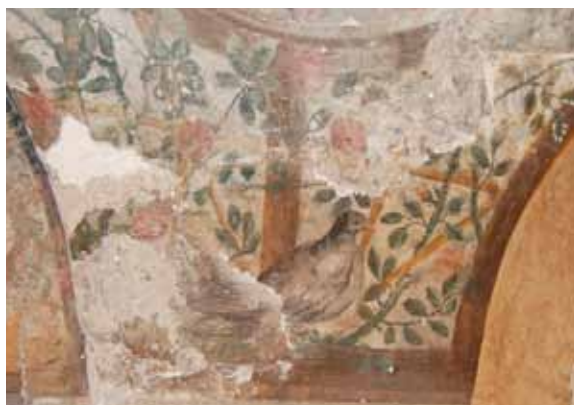
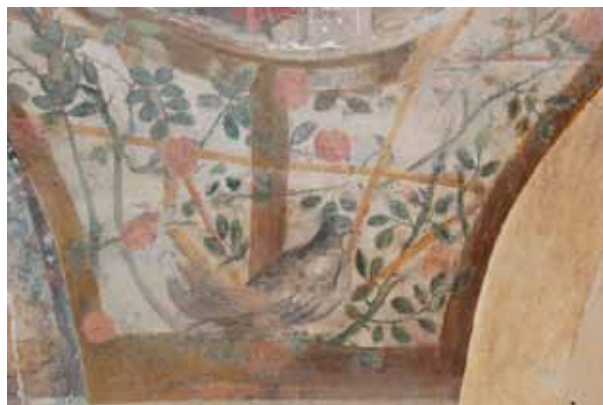
#### **116 e 117. Sala Terrena**

Prove di pulitura e di raccordo cromatico tra i fil pittorici originali e quelli relativi ai vecchi rifacimenti.

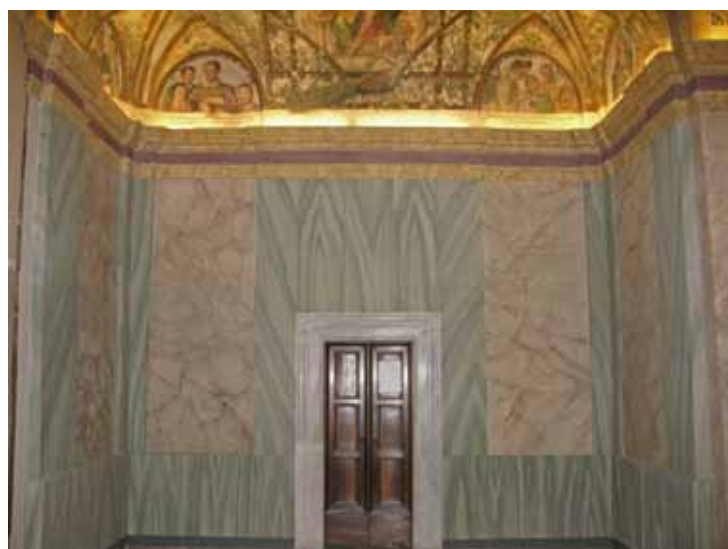
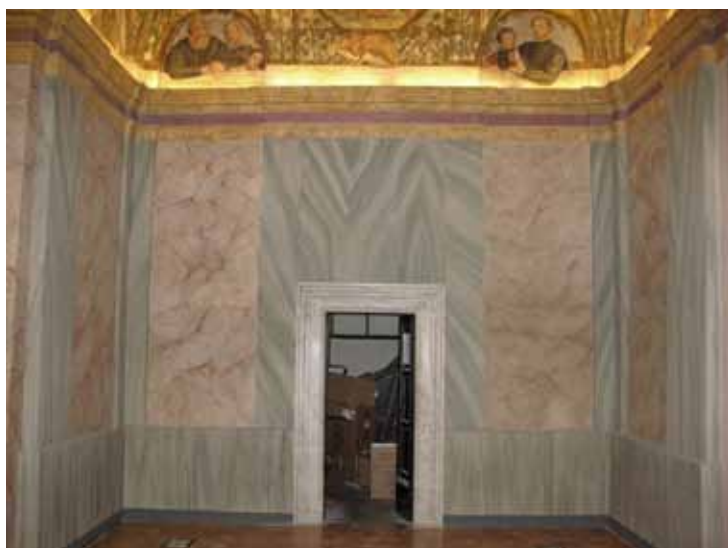
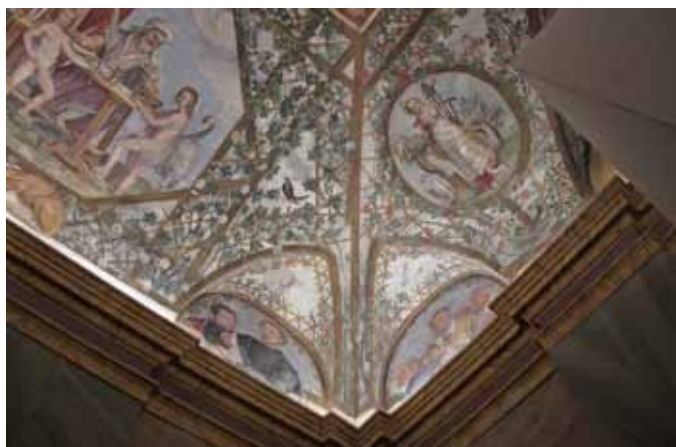
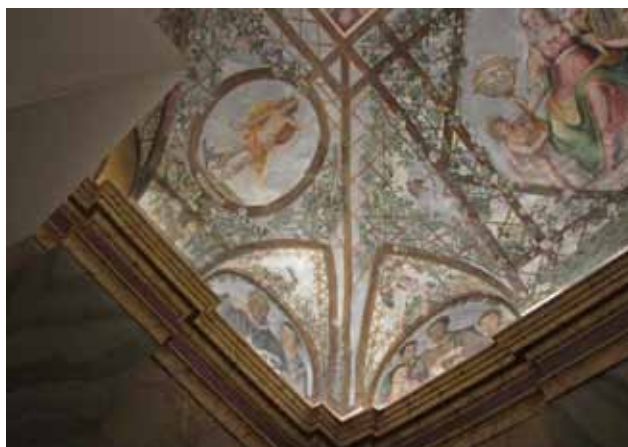
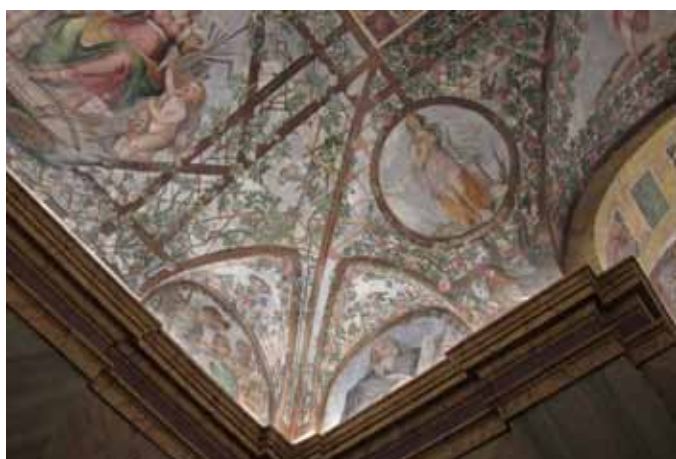
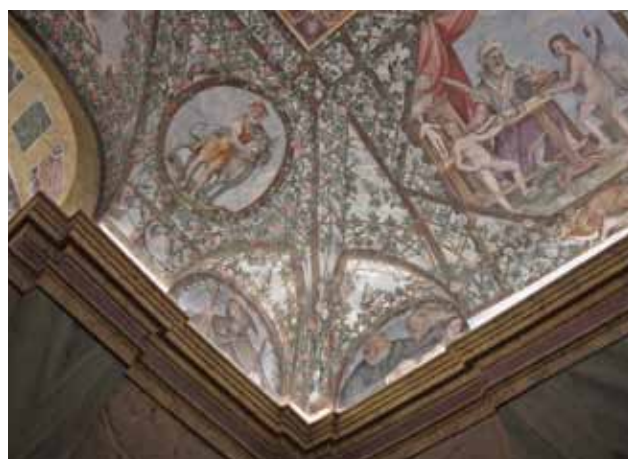
**da 148 a 153. Sala Terrena**

Le varie porzioni di volta al termine dell'intervento di restauro.
